# Drinkwateronttrekking Luxwoude

Monitoringsplan bebouwing | Luxwoude/Langezwaag

6421-196273.R01 | 13-09-2023

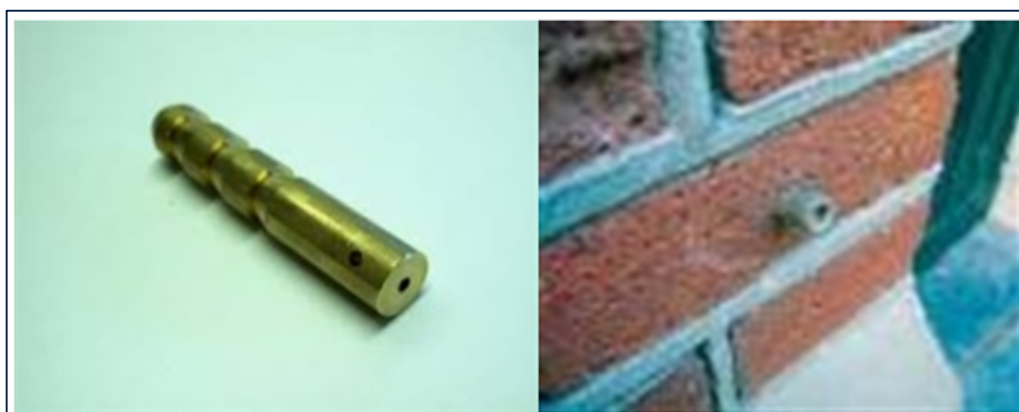
Dergelijke metingen bestaan uit meetboutjes die in de gevels worden geplaatst (zie figuur 5.1 voor een voorbeeld). Deze boutjes worden ten opzichte van een zogenaamd "vast punt" ingemeten. Door Rijkswaterstaat zijn in hele land zogenaamde vaste punten geplaatst waarvan de hoogte ten opzichte van NAP bekend is. Middels een nauwkeurigheidswaterpassing worden de boutjes in de gevel gerelateerd aan dergelijke vaste punten. Het resultaat is dat de meetboutjes dan gerelateerd zijn aan NAP en dat zodoende de beweging van de boutjes, ten opzichte van NAP, in de tijd kan worden gevolgd. Daarmee kan eenduidig worden vastgesteld of een object aan zetting onderhevig is en zo ja, in welke mate.

Figuur 5.1: Voorbeeld meetbout (diameter 6 mm) in een gevel (Bron: Gemeente Amsterdam).

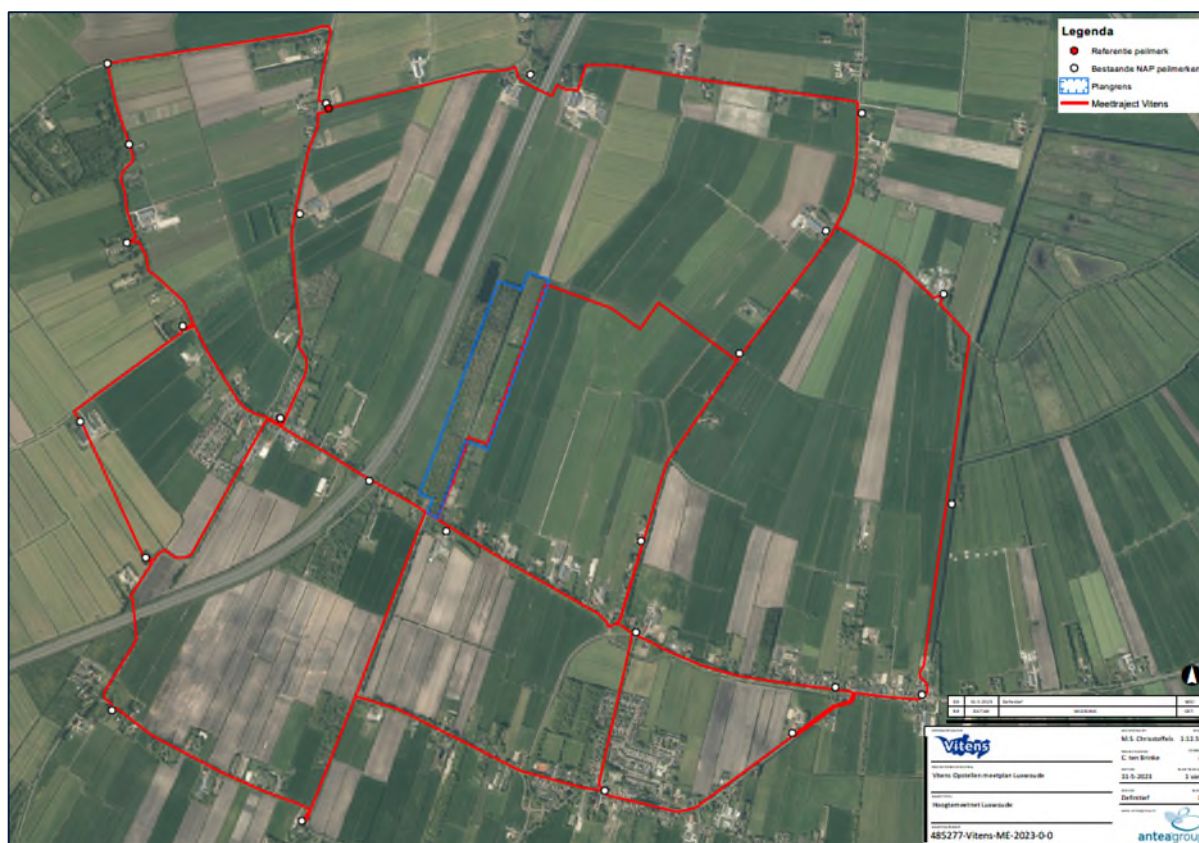
Door Antea is een meetplan (met kenmerk 0468867 d.d. 17 december 2021) opgezet om de bodembeweging in het algemeen te monitoren. Dat plan voorziet in een netwerk van meetpunten die in het gehele gebied worden geplaatst en worden gerelateerd aan NAP. Van dat netwerk kan voor de deformatiemetingen van de woningen gebruik worden gemaakt. In fig. 5.2 is dat netwerk weergegeven.

Figuur 5.2: Netwerk vaste punten (Bron: meetplan Antea).

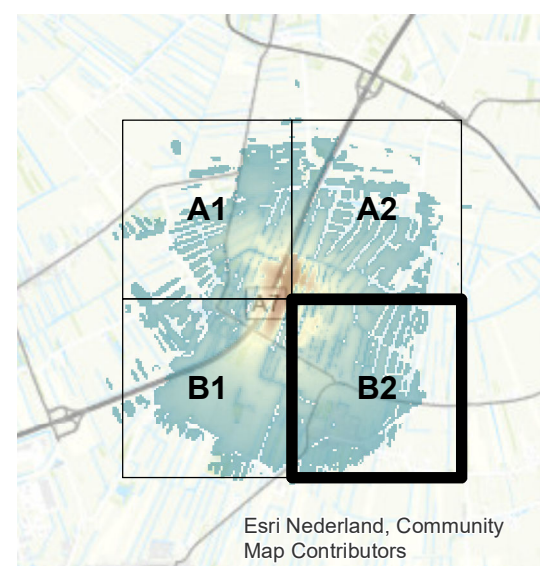
## Verlaging GLG [m]

- >0,49
- 0,49 - 0,3
- 0,3 - 0,25
- 0,25 - 0,2
- 0,2 - 0,15
- 0,15 - 0,1
- 0,10 - 0,05

Door de drinkwateronttrekking zal de grondwaterstand in de omgeving dalen (zie figuur 2.3). Indien de grondwaterstand beneden de historisch laagste grondwaterstand daalt kan ter plaatse van het nog aanwezige veen maaiveldzakkingen optreden. Indien onder de fundering veen aanwezig is, kan dit mogelijk tot schade aan de bebouwing leiden. Uit de reeds verrichte studies door Vitens, Sweco en Fugro blijkt dat dergelijke situaties zeer onwaarschijnlijk zijn. Derhalve wordt op voorhand geen zettingsschade verwacht. Desalniettemin dient dit zekerheidshalve geverifieerd te worden middels deformatiemetingen.
