Hoofdproces in beeld – Project waterwinning Luxwoude

Mogelijke effecten op landbouw – proces op hoofdlijnen

Waterpassingen meetnet - proces in hoofdlijnen

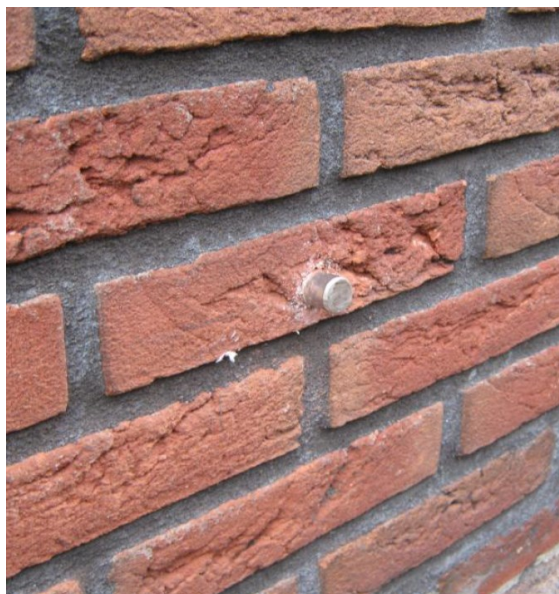
Meetbout

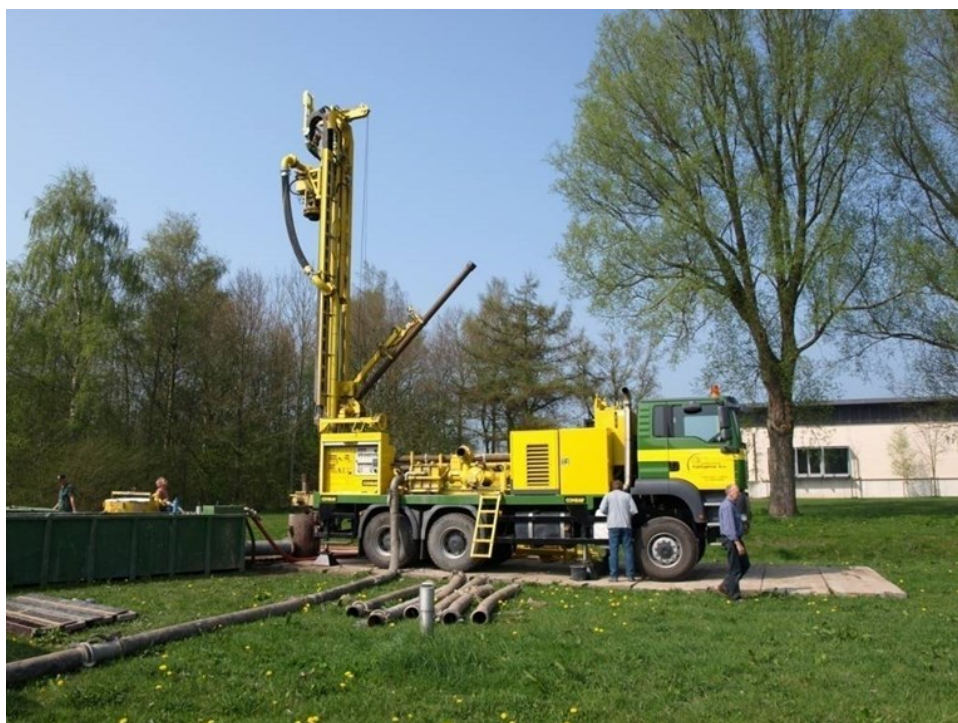
Zuigbooropstelling

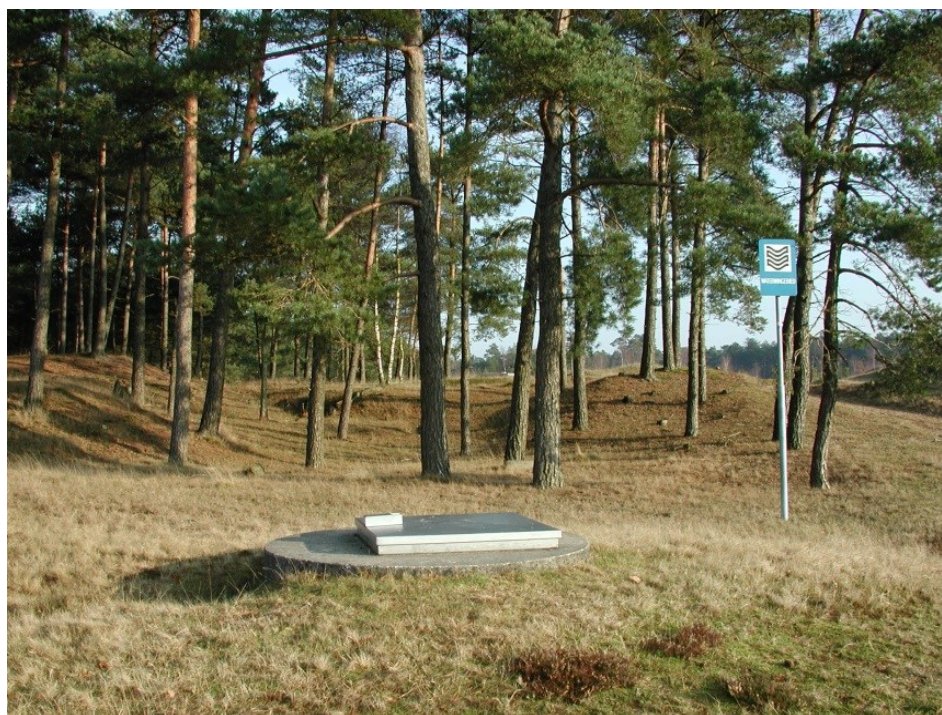
Voorbeeld pompput

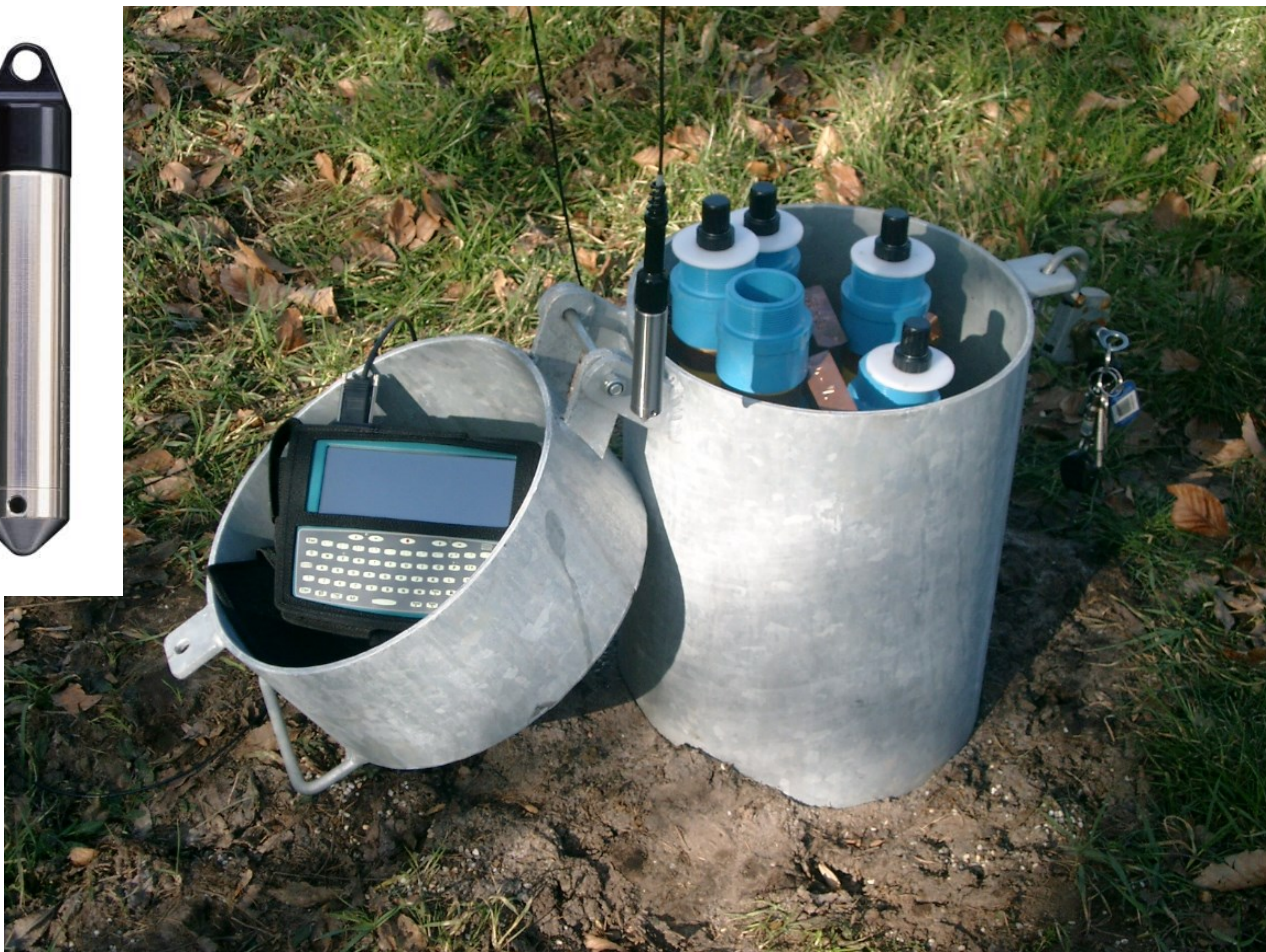
Waarnemingsput met 5 meetfilters

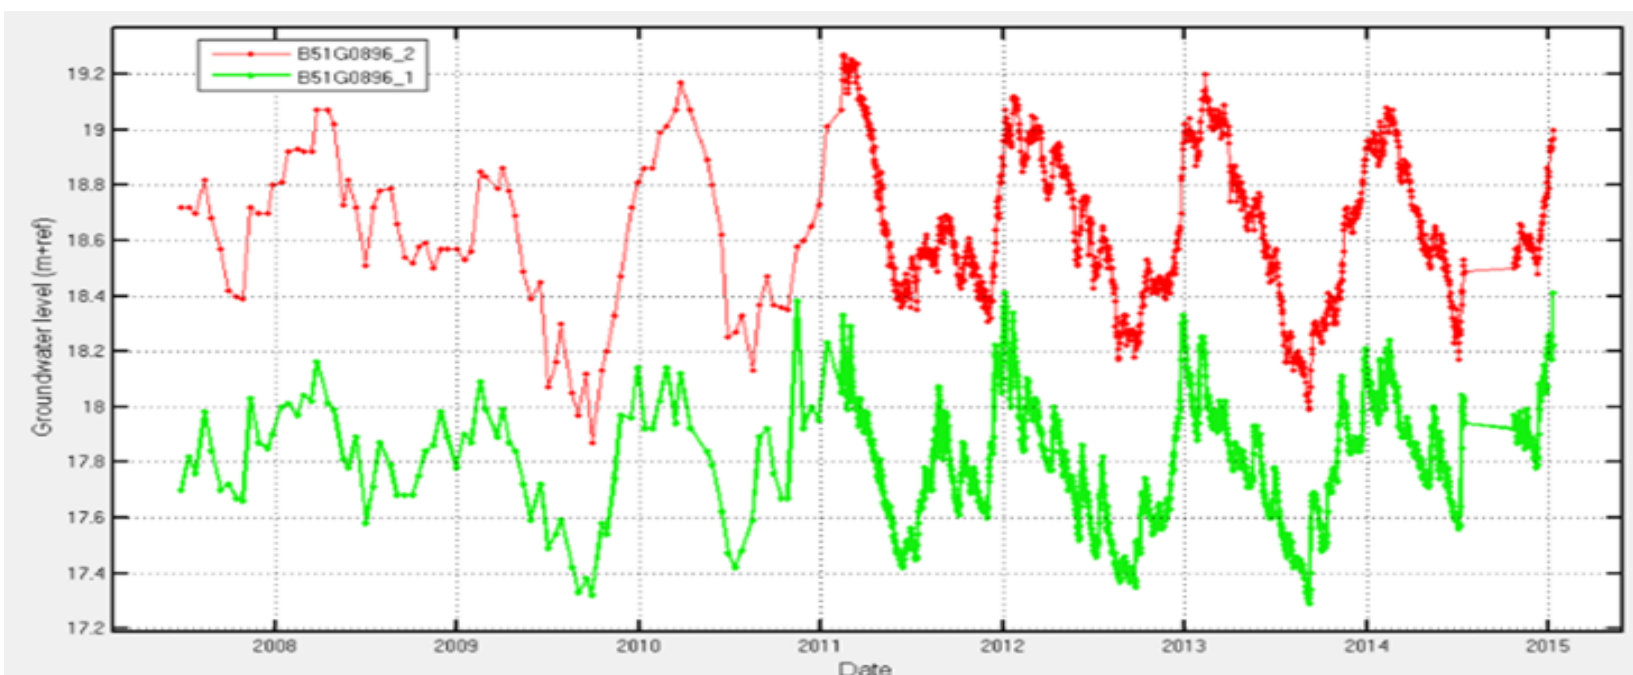
Langjarige grondwater meetreeks

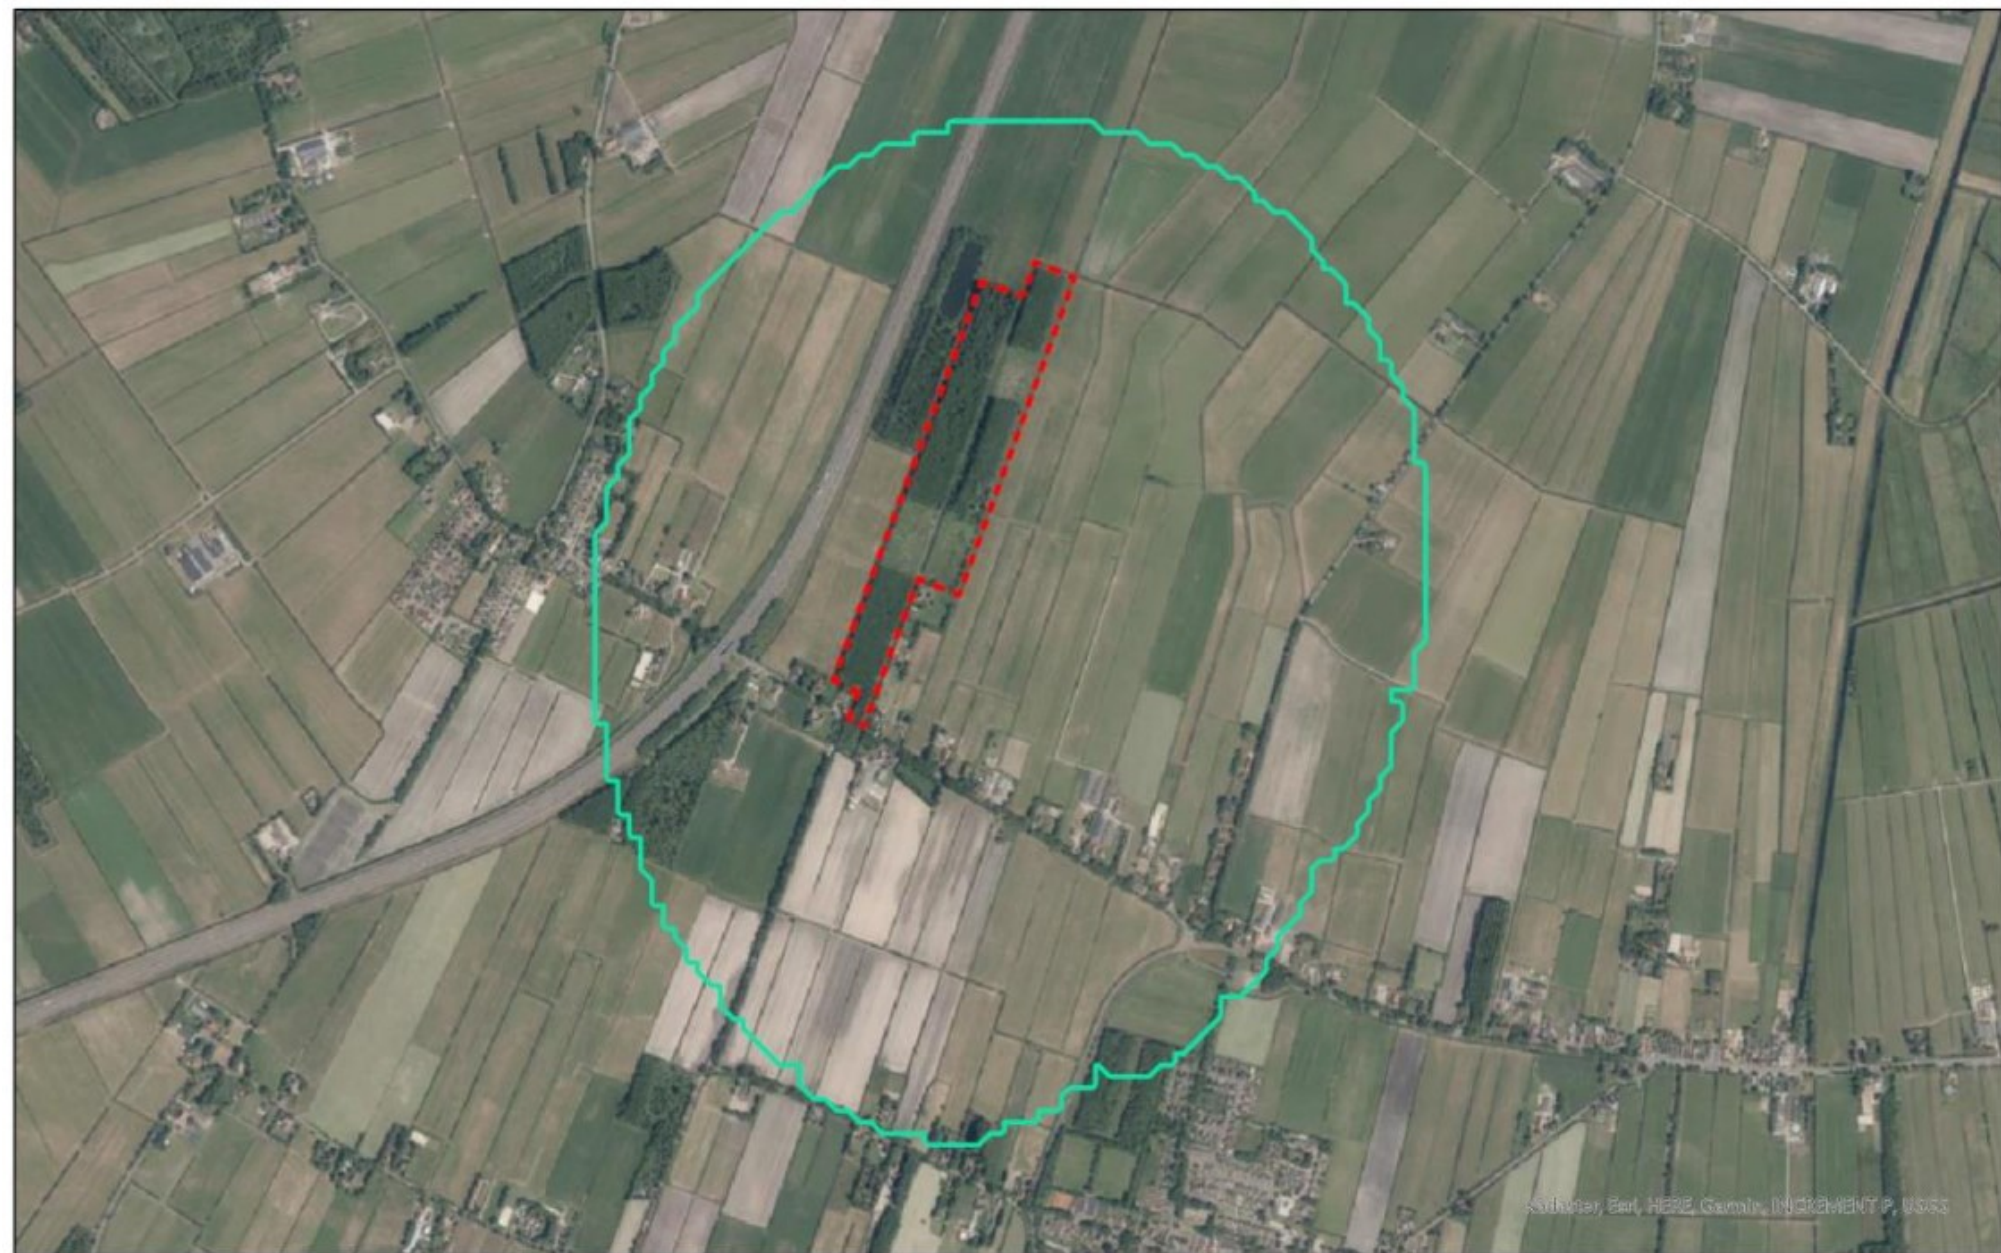
Berekende ligging van de begrenzing van het grondwaterbeschermingsgebied

Vanaf de begrenzing doet het grondwater in de bodem er 25 jaar over om de pompputten te bereiken

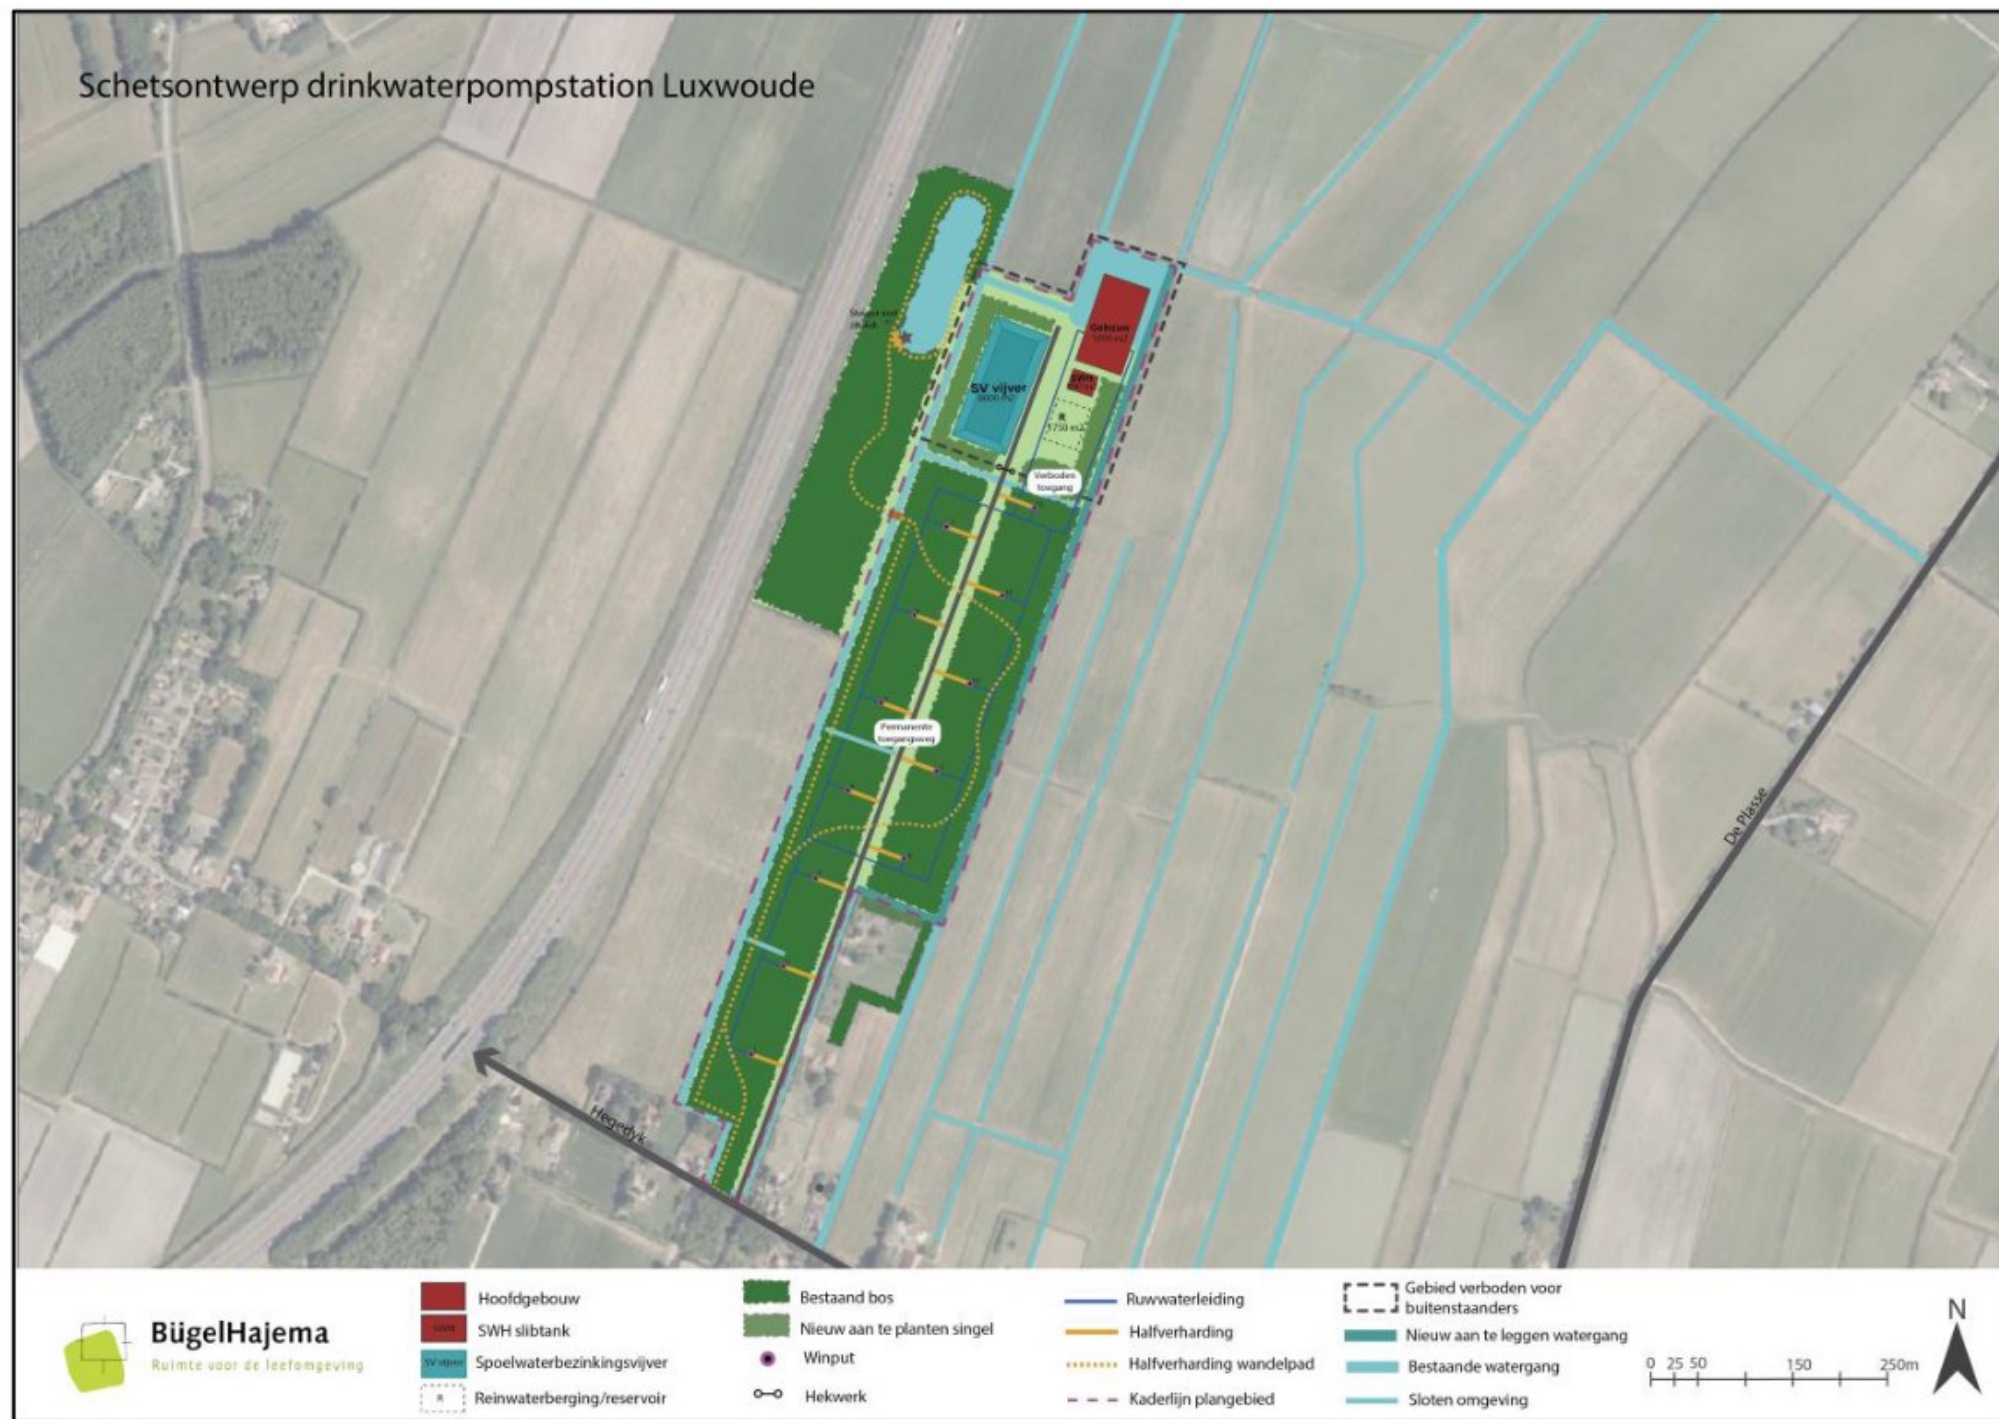
Schetsontwerp drinkwaterpompstation Luxwoude

Ideevorming rondom de terreininrichting

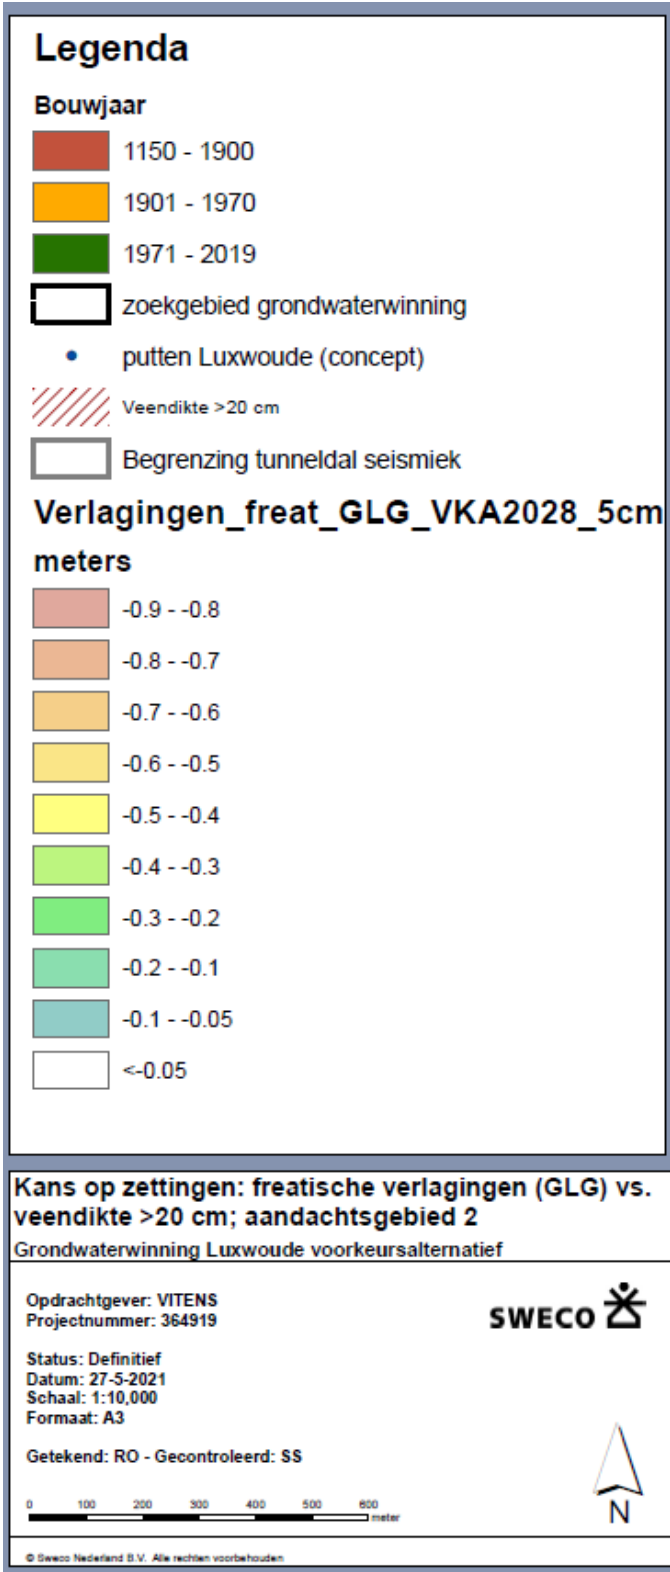
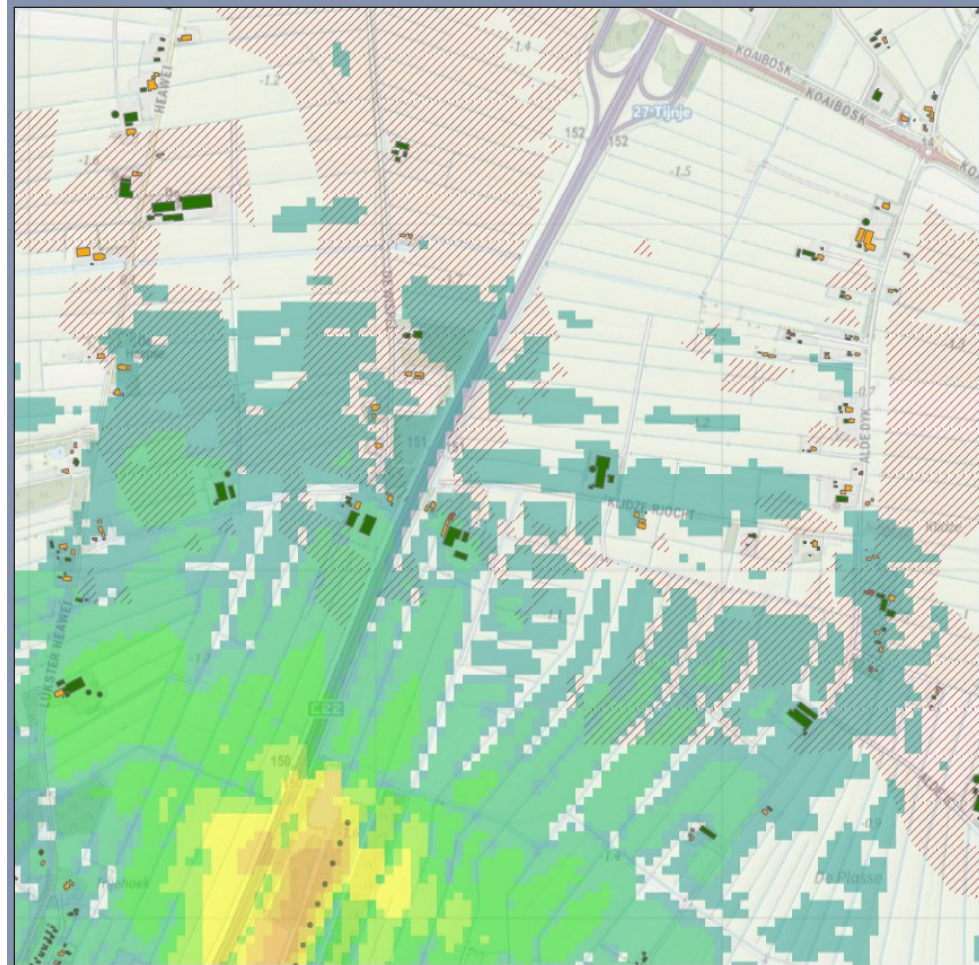
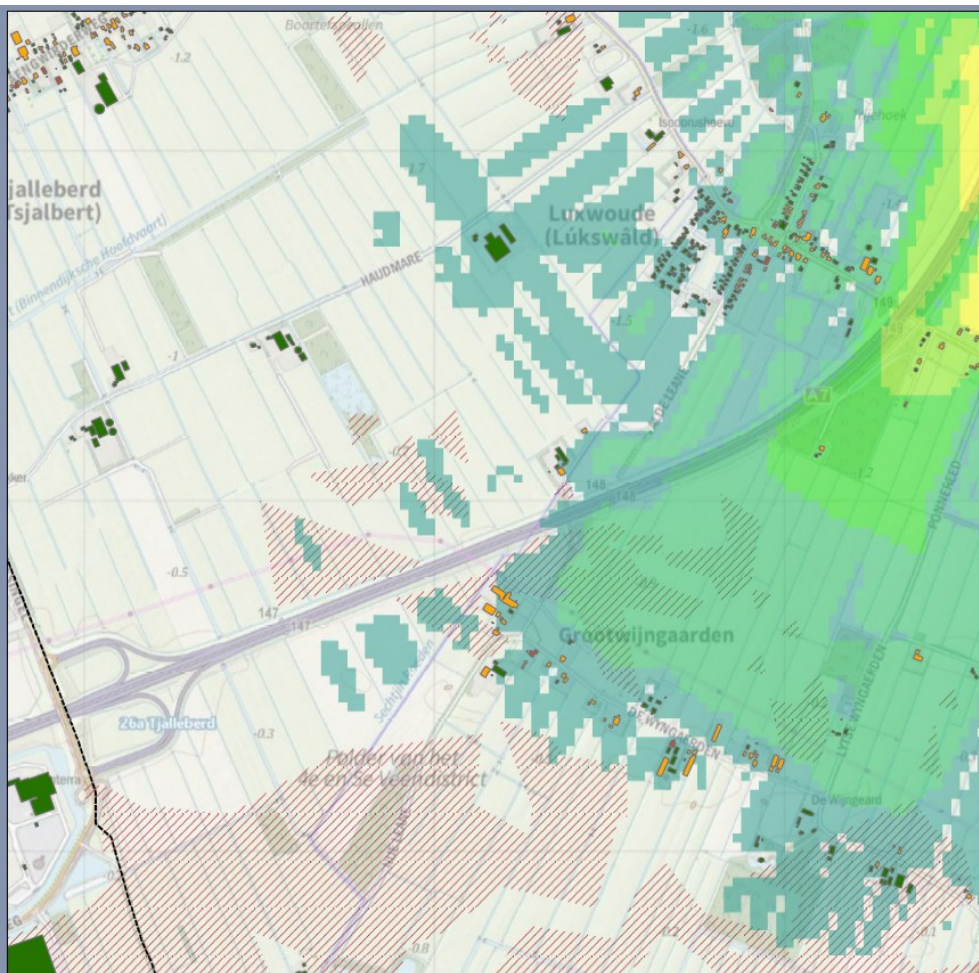
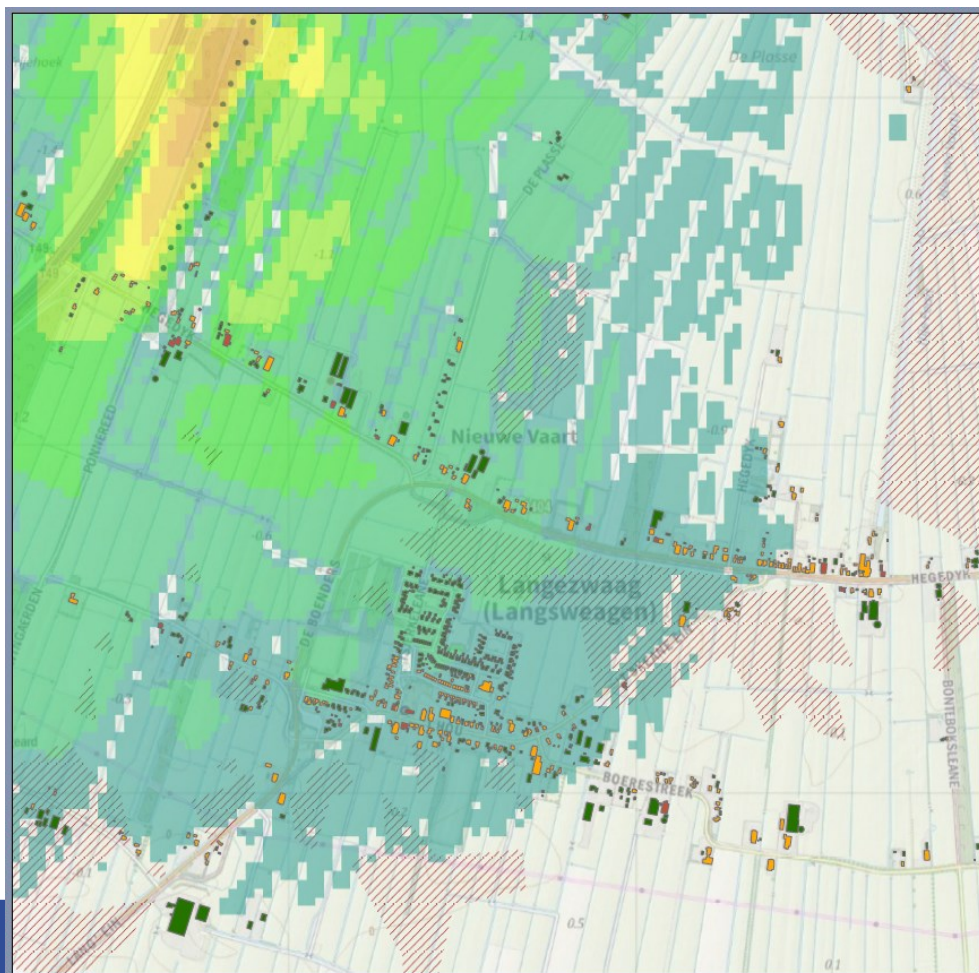
Aandachtsgebieden zettingsmonitoring

In verband met mogelijk
veenresten in ondergrond
