Informatieavond

ir. Robin Lomulder, 6 oktober 2022

Berekende verlagingsen en locaties veen

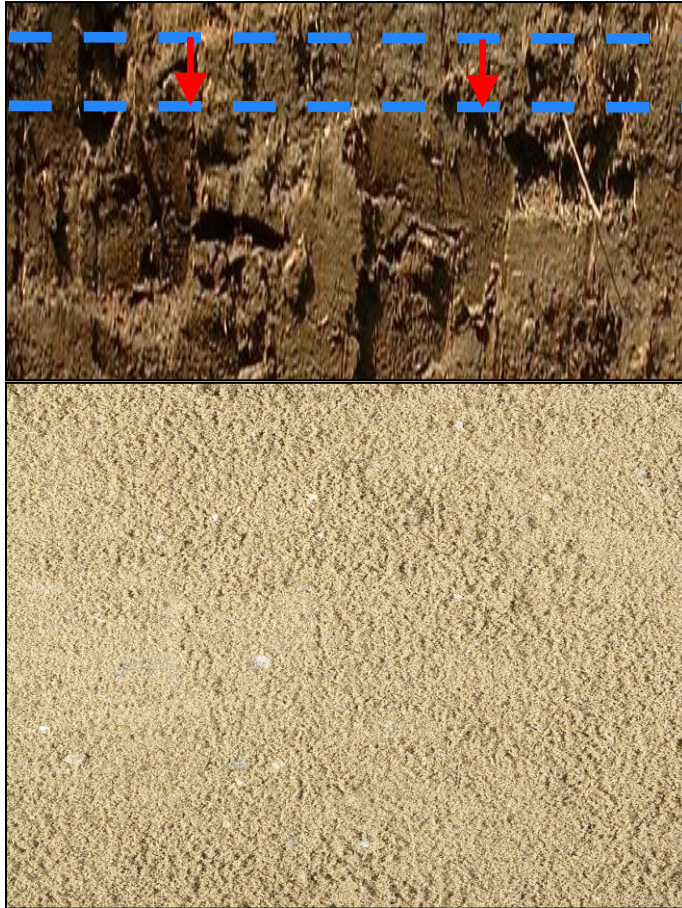
Bovenin veen

Bodemopbouw Luxwoude

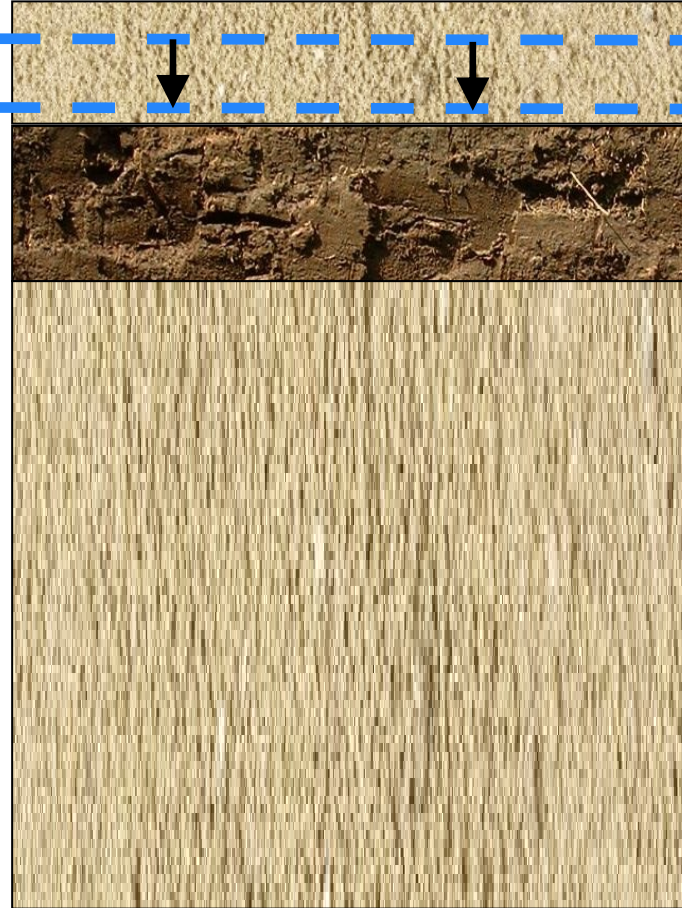
Bovenin "plukjes" veen

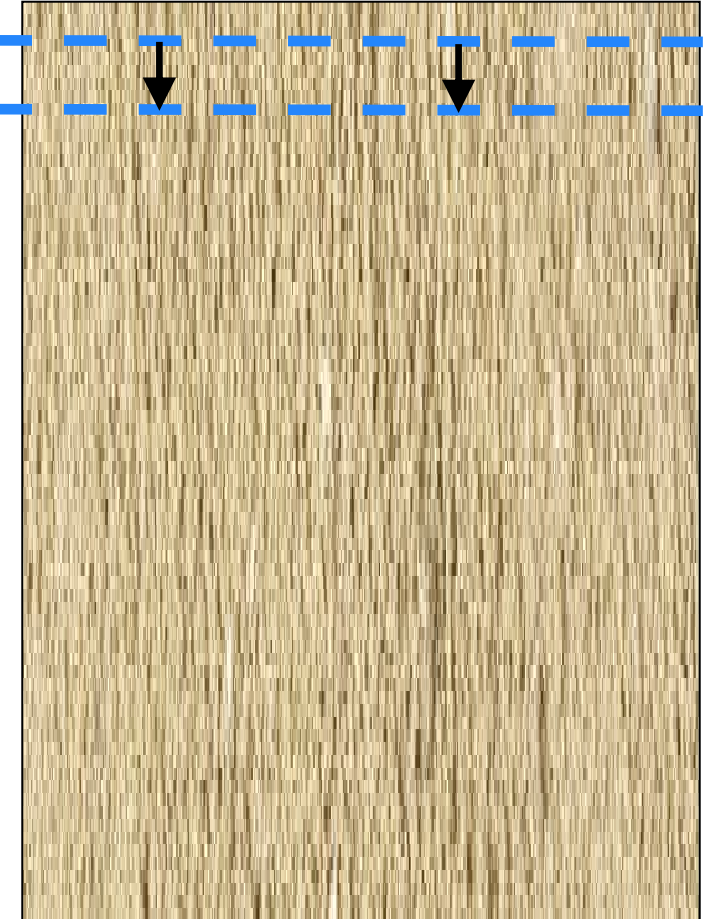
Doorgaand zandpakket

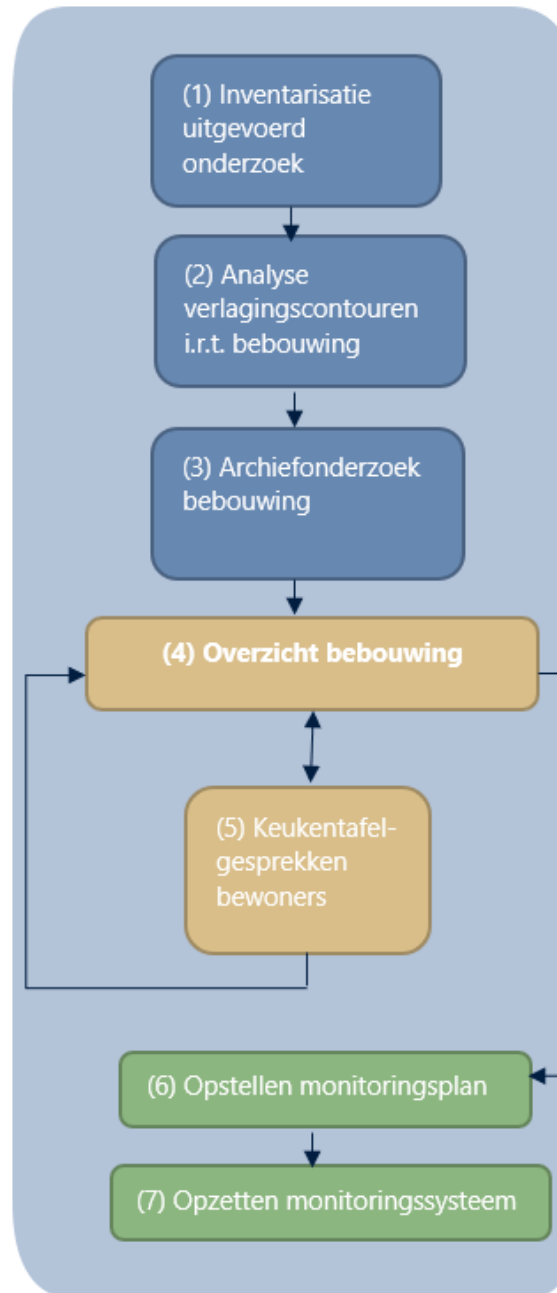
Plan van Aanpak

Zijn er panden die:

1. op "staal" zijn gefundeerd?
2. *en* is daar ter plaatse veen aanwezig?
3. *en* is daar een forse grondwaterstanddaling te verwachten?
