# Hammerflier: Onderzoek impact op bebouwing bij toename winning

17 juli 2023

Onderzoek impact op bebouwing bij toename winning van 1,6 tot 5,0 Mm<sup>3</sup> / jaar, met toename wateraanvoerstelsel

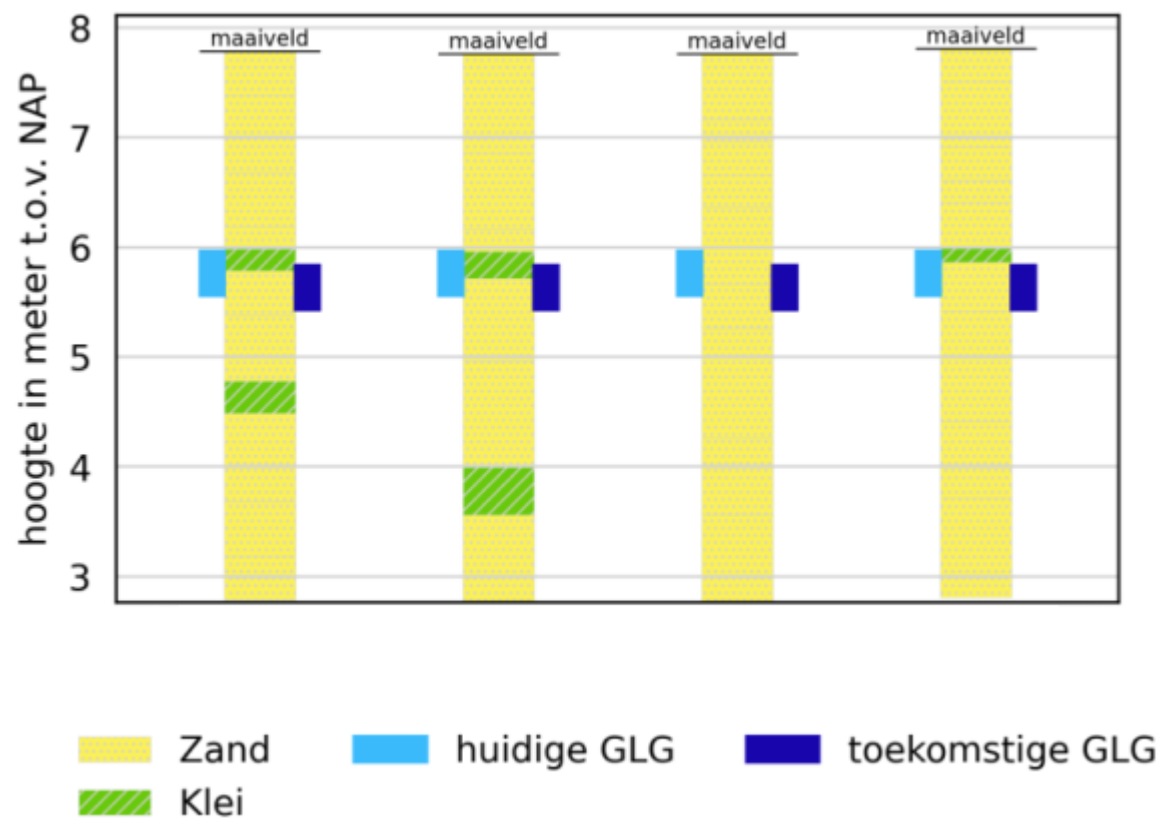
## Algemene gegevens

Maaiveldhoogte [m + NAP]	7,9
Bouwjaar	
Materiaal fundering	Metselwerk
Diepte fundering [m + NAP]	7,2
GLG huidig [m + NAP]	6,0
Verlaging GLG [m]	0,1

## Resultaat berekening krimp en oxidatie

Boor nummer	Krimp klei [m]	Krimp silt [m]	Oxidatie veen [m]	Σ Krimp en oxidatie
	0,03	0	0	0,03
	0,03	0	0	0,03
	0	0	0	0
	0,02	0	0	0,02

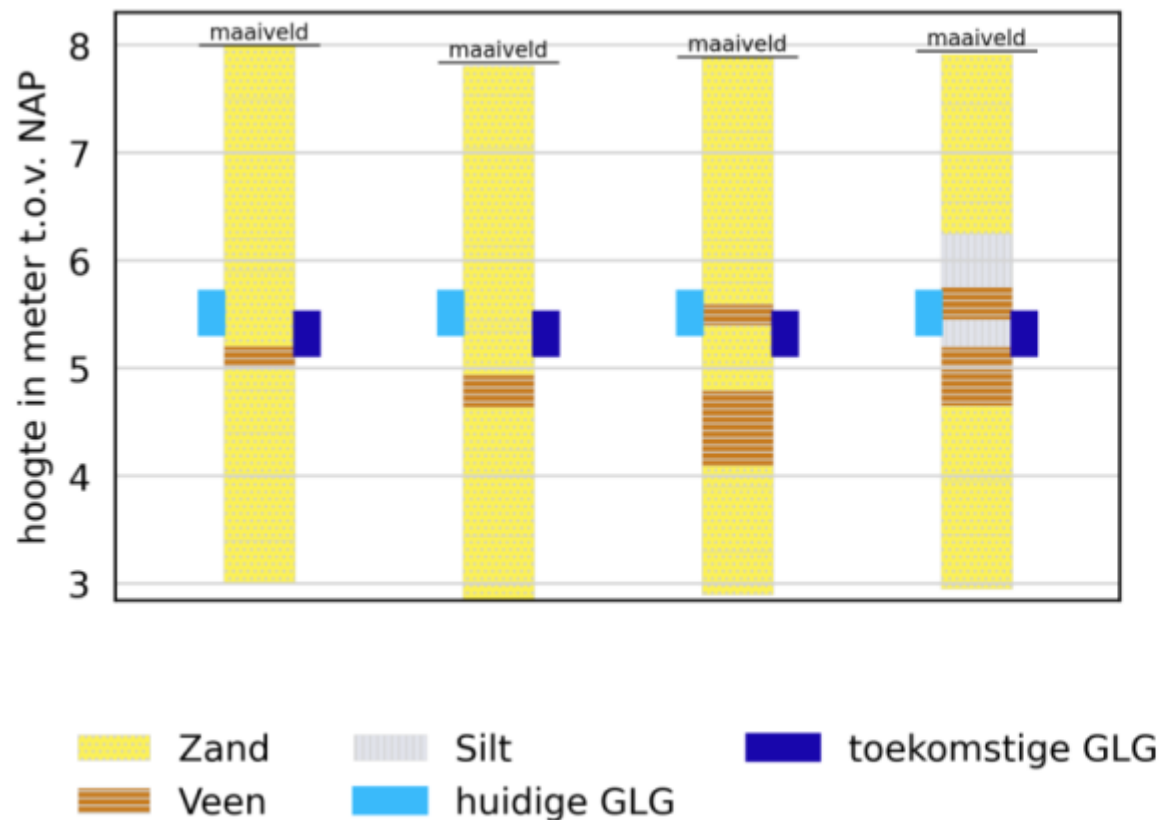
## Algemene gegevens

Maaiveldhoogte [m + NAP]	8,0
Bouwjaar	
Materiaal fundering	Metselwerk
Diepte fundering [m + NAP]	7,3
GLG huidig [m + NAP]	5,7
Verlaging GLG [m]	0,2

## Resultaat berekening krimp en oxidatie

Boor nummer	Krimp klei [m]	Krimp silt [m]	Oxidatie veen [m]	Σ Krimp en oxidatie
	0	0	0,08	0,08
	0	0	0	0
	0	0	0,08	0,08
	0	0,02	0,19	0,21

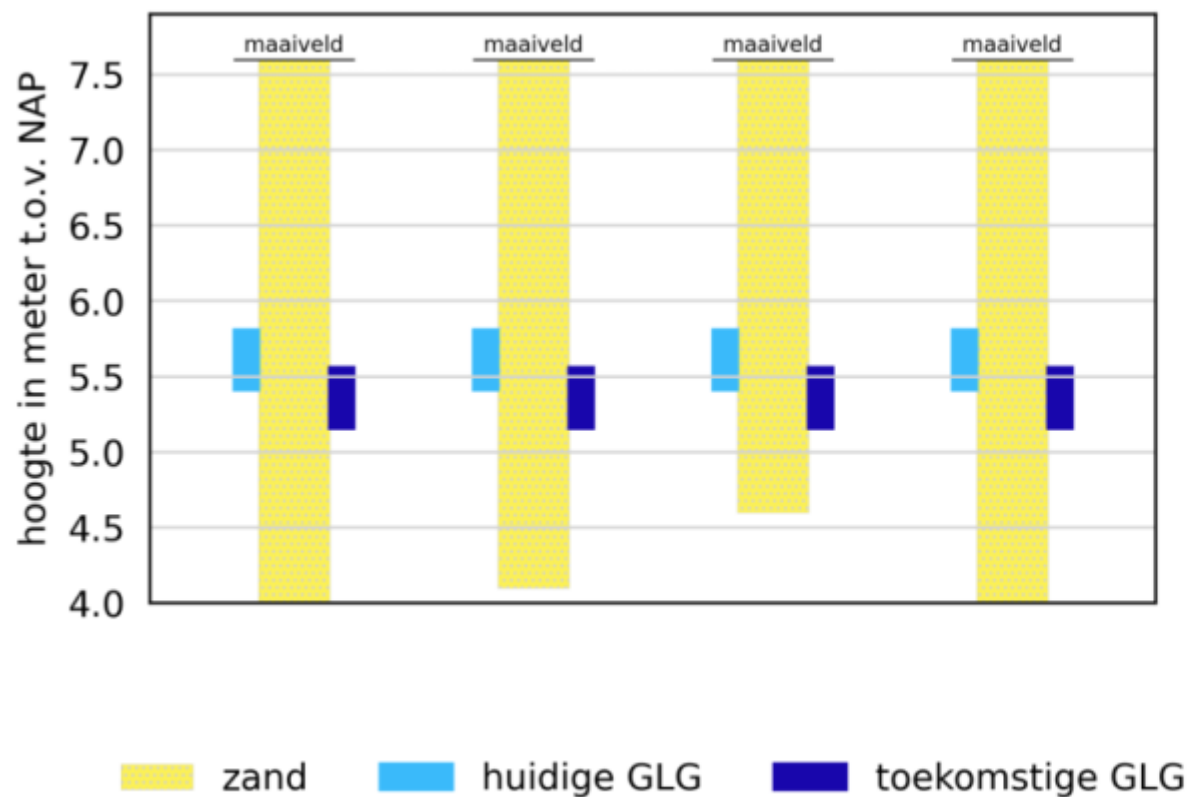
## Algemene gegevens

Maaiveldhoogte [m + NAP]	7,6
Bouwjaar	
Materiaal fundering	Metselwerk
Diepte fundering [m + NAP]	7
GLG huidig [m + NAP]	5,8
Verlaging GLG [m]	0,3

## Resultaat berekening krimp en oxidatie

Boor nummer	Krimp klei [m]	Krimp silt [m]	Oxidatie veen [m]	Σ Krimp en oxidatie
	0	0	0	0
	0	0	0	0
	0	0	0	0
	0	0	0	0

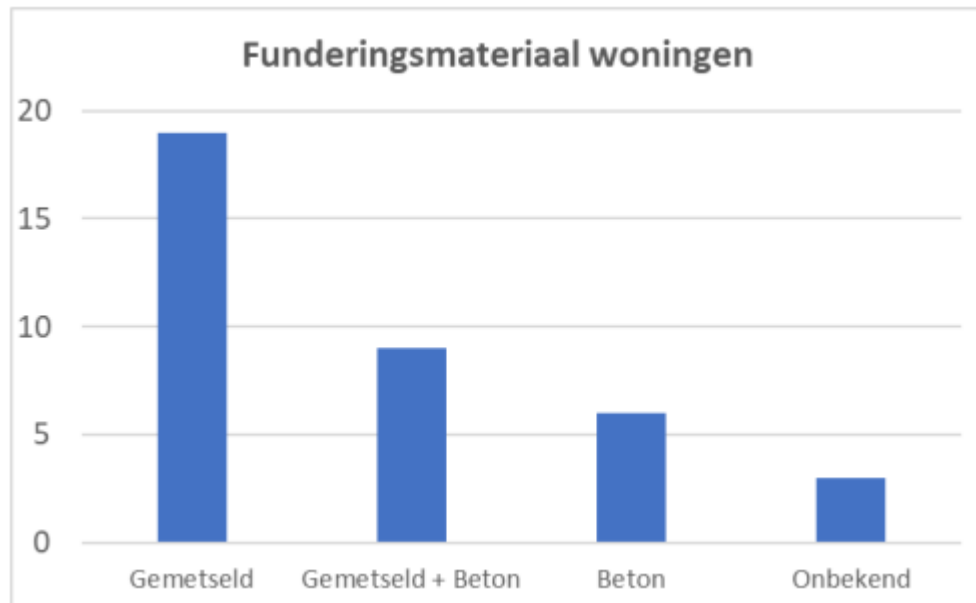
## Archief

Alle funderingen op staal, geen funderingen op palen

minder dan 20 % van de onderzochte hoofdgebouwen heeft een betonnen fundering

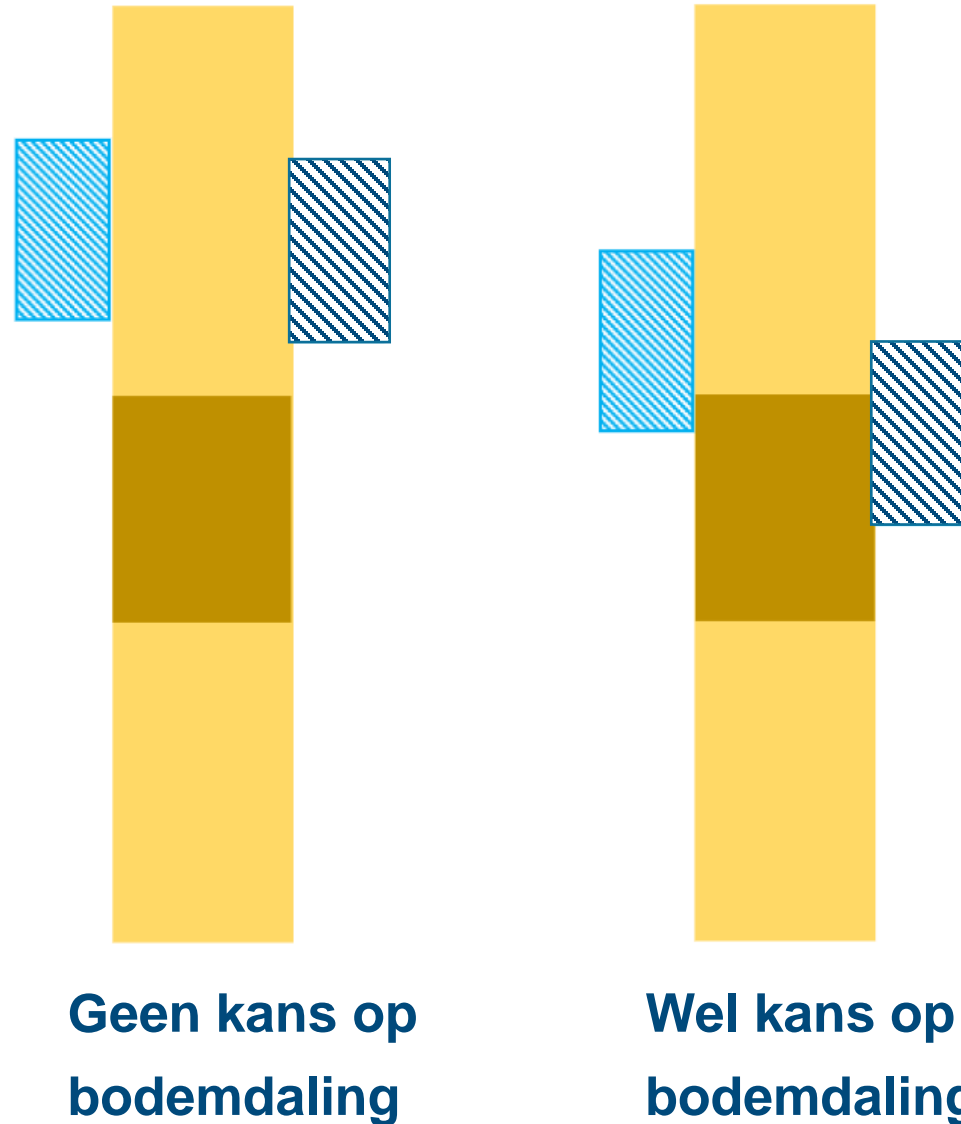
## Gevoeligheid:

- Wat als grondwaterstand daling 50 % kleiner is?
- Wat als bodemlaag minder zettingsgevoelig is?
- Wat als grondwaterstand 20 cm hoger / lager is?
